**TELLIS- JA SUURPLOKK KORTERELAMUTE
EHITUSTEHNILISE SEISUKORRA HINDAMINE JA
KORTERITE SISEKLIIMA RENOVEERIMISEELNE
MÕÕTMINE**

ASSESSMENT OF THE TECHNICAL SITUATION IN BRICK
AND BLOCK DWELLINGHOUSES AND MEASUREMENTS
OF INNER CLIMATE IN APARTMENTS BEFORE THE
RENOVATION

Magistritöö
Maaehituse õppekava

Tartu 2017

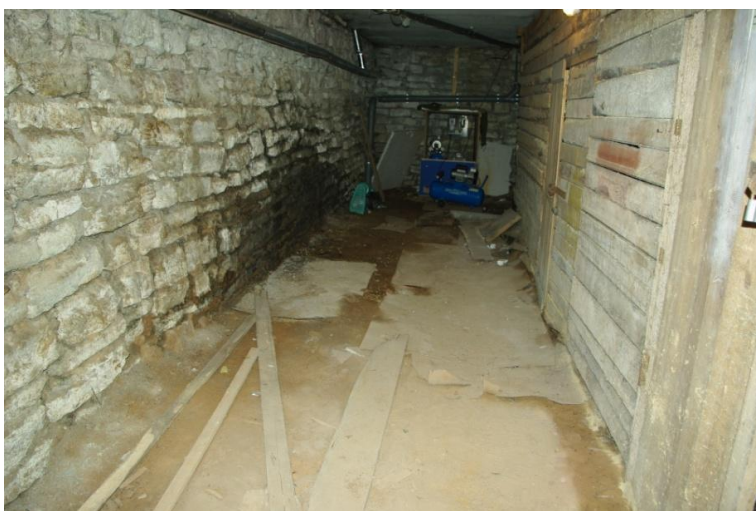
Enamusel uuritud hoonetest on valdavalt paekivist lintvundament (KE1 osaliselt punasest tellisest). Väljaarvatud KE6, kus on kasutatud raudbetoonist vundamendiplokke. Kuna ühelgi neist hoonetest ei ole teadaolevalt vundamendile hüdroisolatsiooni paigaldatud esineb keldrites niiskusprobleeme: vundamendi märgumine (joonis 14) ja hallitust. Niiskus satub keldritesse ka läbi põrandate, mille betoonosa on pragunenud. Kohati on keldrites ka muldpõrand (joonis 14).

Joonis 14. KE5 märgunud vundamendiosa ja keldri muldpõrand

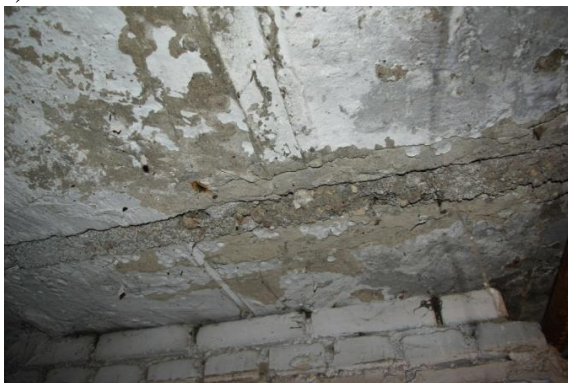
a)

Joonis 15. Hoone KE2 monoliitsest raudbetoonist pragudega vahelagi (a) ja hoone KE5 õõnespaneeli kahjustus ja tahmunud laepind (b)

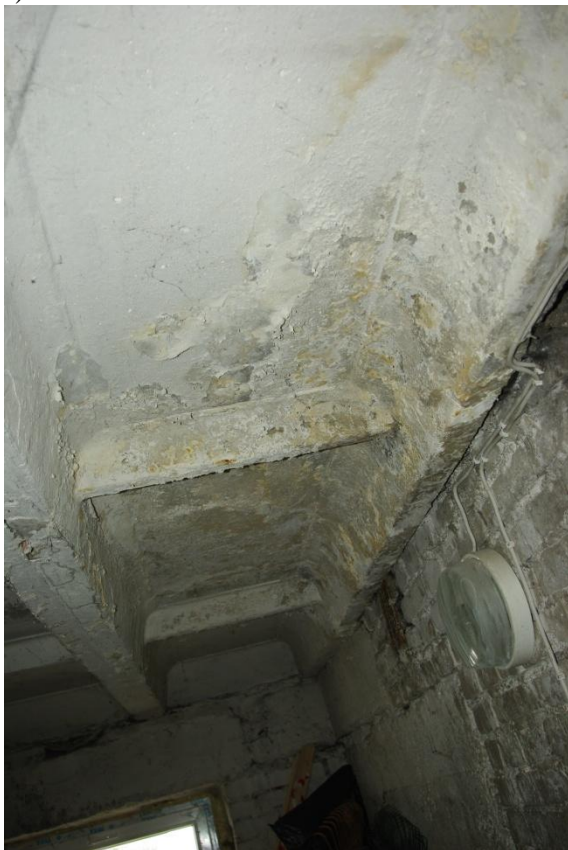
a)

Joonis 16. KE6 ribipaneeli niiskuskahjustused (a), KE7 keldrilae niiskuskahjustus ja torude läbiviimisest tekkinud nähtav armatuur (b)

Niiskuskahjustuse (joonis 16 a ja b) on ilmselt põhjustanud esimese korruse korteris lekkinud torustik. Armatuur on arvestades lagede kogumahtu nähtav üksikutes kohtades ja vähesel määral (joonis 16 b).

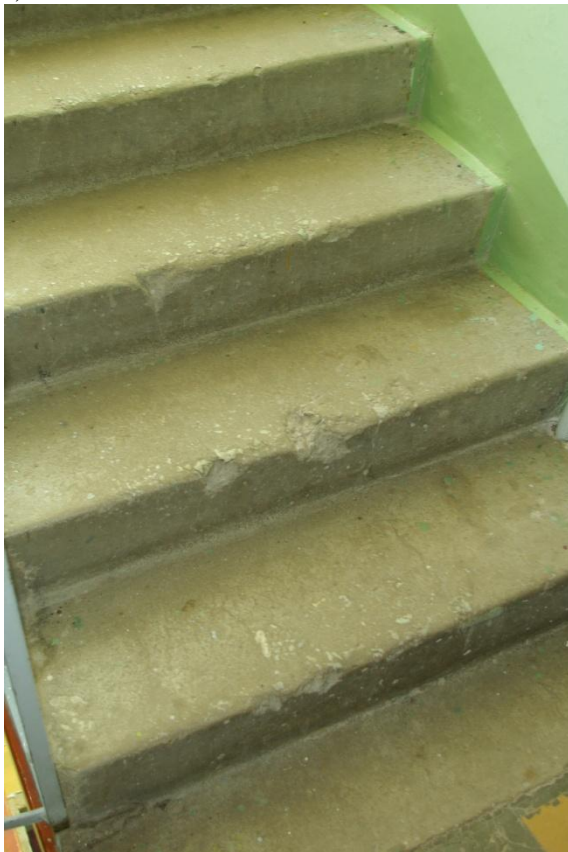
a)

Joonis 17. KE3 trepiastmete kulumine (a), KE5 praod trepikodade seintes (b)

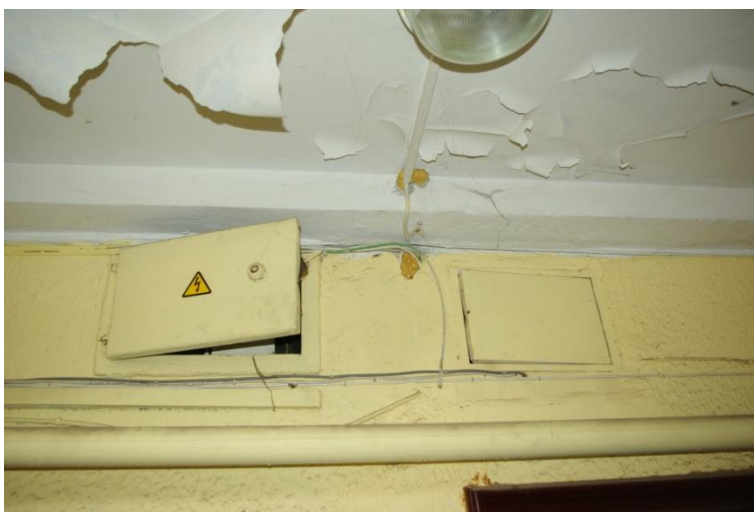
Joonis 18. KE6 trepikoja lae värvikahjustus

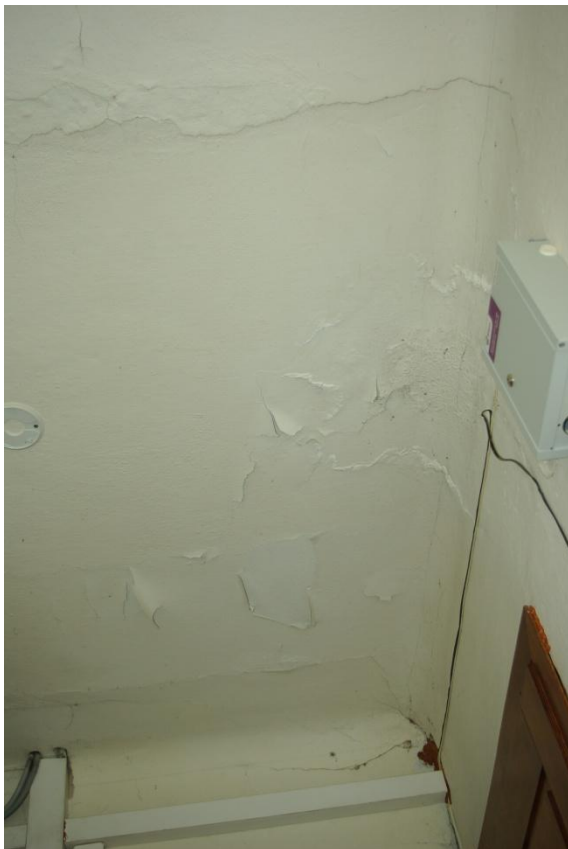
a)

Joonis 19. KE1 trepikoja ja pööningu vahelae kahjustus (a), KE7 trepikoja veeavariist tingitud kahjustus (b)

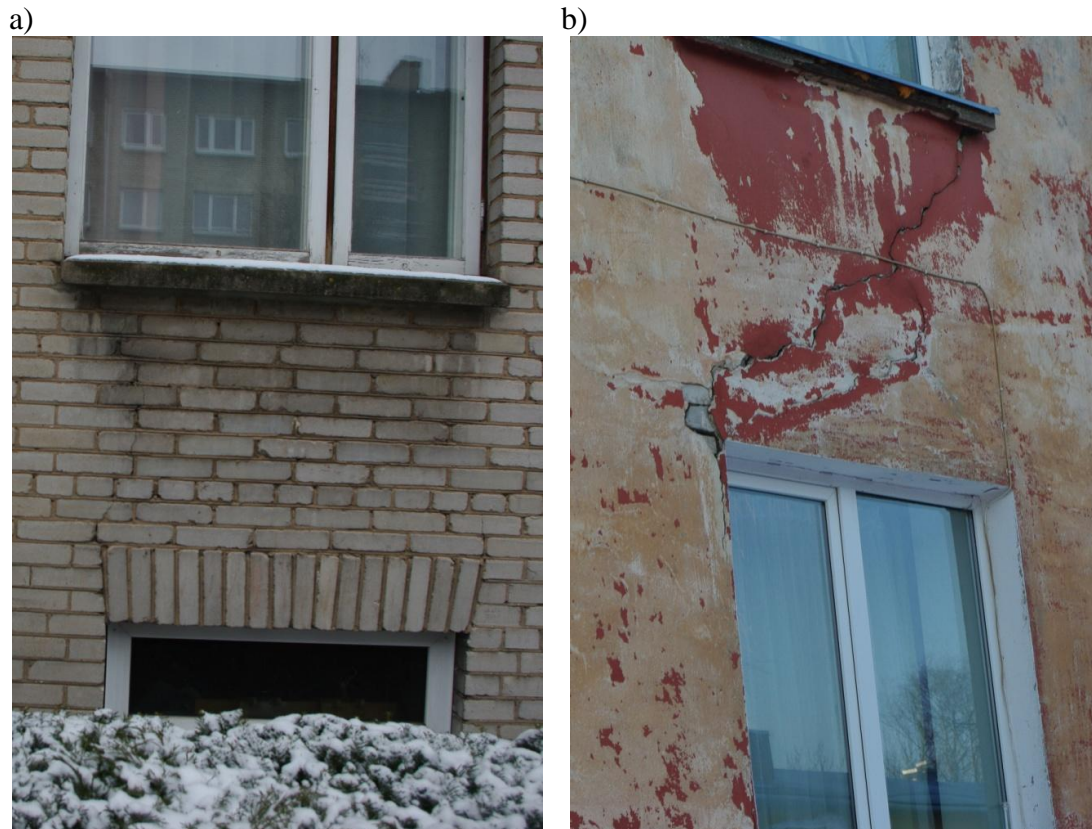
Uuritud telliskorterelamute välisseinte, visuaalsel vaatlusel tuvastatud, põhilised probleemid on: praod fassaadikivides ja vuukides, seinapinna märgumine ning purunenud ja vajunud ridasillused (joonis 20 a). Pragude tekkepõhjuseid võib olla mitmeid, näiteks vee sattumine fassaadile ja seejärel külmumine. Vahelduvast temperatuurist ja niiskusest tekkiv kivide liikumine põhjustab ka krohvitud tellisfassaadile defekte (joonis 20 b). Pragude enamlevinud tekkekohad on akende alumistest nurkadest, kuhu satub puuduvate või vigaste aknaplekkide tõttu vesi. Pragude ulatus on mõnekümnest sentimeetrist kuni

kogu hoone kõrguseni. KE7 puhul on hoone otsaseina ja pikiseina liitumiskohas pragu praktiliselt terve hoone kõrguse ulatuses. Selle põhjuseks on otsaseintes kasutatud savitelliste ja pikiseinte silikaattelliste erinev reageerimine külmumisele. Samal põhjuselt võivad puruneda ka silikaattellistest kandeseina ja fassaadikihi sidekivid.

Joonis 20. Pragu seinas, niiskunud aknaalune ja vajunud keldriakna sillus (a), krohvitud tellisfassaadi kahjustused (b)

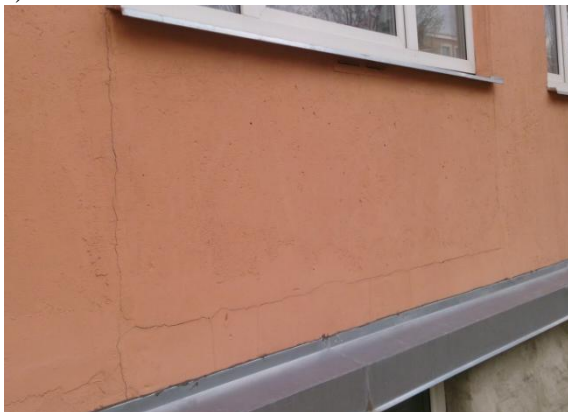
a)

Uuritud suurplokkidest korterelamute välisseinte defektid on praod plokkide vahel (joonis 21 a), krohvikahjustused ja värvikahjustused (joonis 21 b) . Krohvikahjustused on tingitud puudevatest või valest paigaldatud aknaplekkidest. Pragude peamised levikukohad on akende vaheliste plokkide ühenduskohtades.

Joonis 21. Praod aknaaluses suur plokis (a), krohvi ja värvikahjustused suurplokkidest seinal (b)

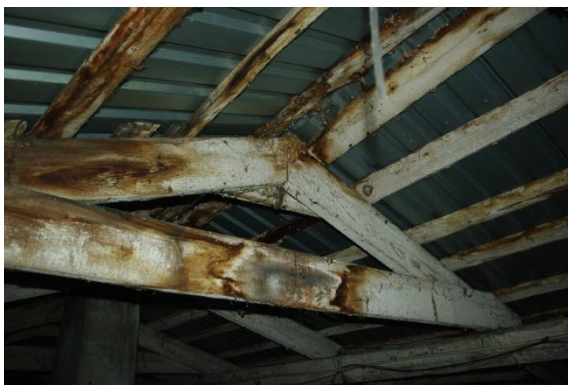
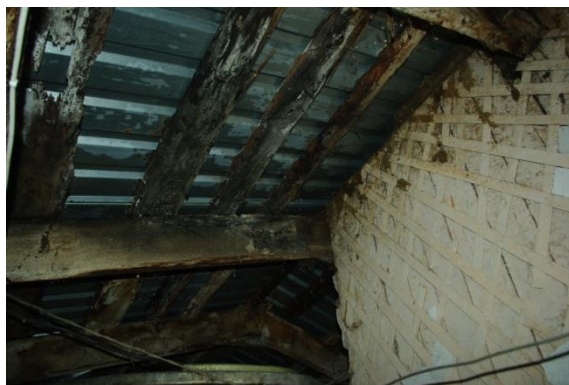
Joonis 22. Niiskuskahjustustega katusesarikad ja roovitus

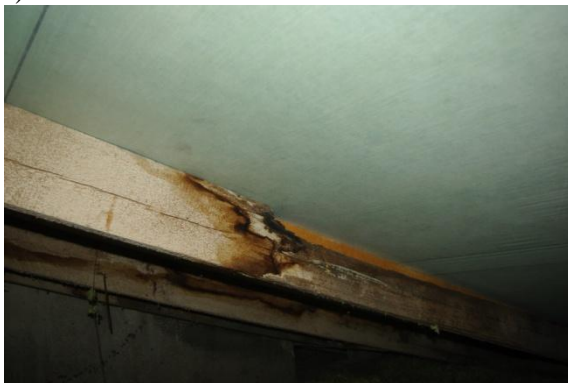
a)

Joonis 23. Uus sarikas vana kõrval (a), lumi konstruktsioonil (b)

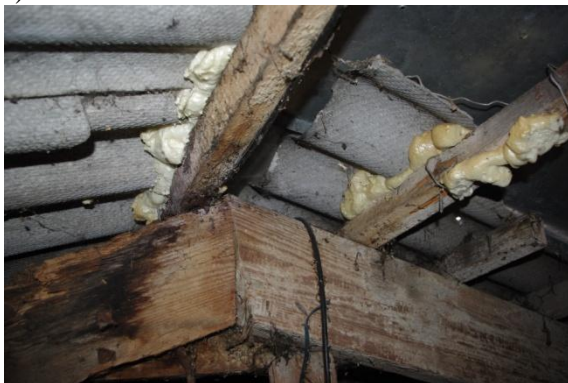
a)

Joonis 24. Eterniitkatuse parandused montaaživahuga ja niiskuskahjustusega sarikas (a), ebaühtlane ja tallatud puistevillakiht (b)

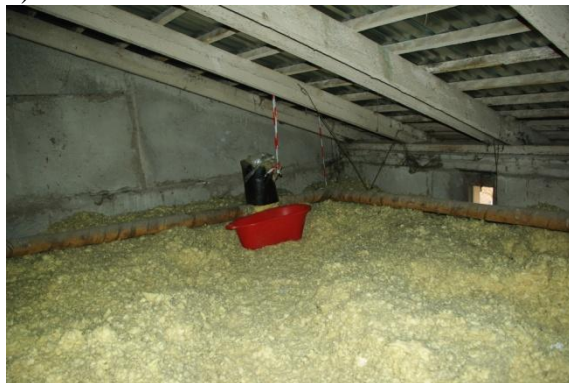
b)

Kõigil uuritud hoonetel on viilkatus. Katusekate on kuuel hoonel seitsmest profiilplekk, mis on paigaldatud viimase 15 aasta jooksul. Aluskatet on kasutatud kahe hoone katusekonstruktsioonides. Ühel korterelamul on 2000. aastal paigaldatud eterniitplaatidest katusekate. Peamised probleemid katusekonstruktsioonide juures on niiskuskahjustustega sarikad ja roovitus (joonis 22). See on tingitud ebakvaliteetsest katusekatte paigaldusest, kus läbiviikude juurest ja katusekatte vahedest tungivad sademed puitosani (joonis 23 b). Samuti kahjustab puitkonstruktsioone aluskatteta katusepleki sisepinnale tekkiv kondensaat. Varasemalt kahjustunud sarikaid ja roove on asendatud uutega (joonis 23 a). Eterniitkatuse puhul on plaatidesse aja jooksul tekkinud praod ja sademed kahjustavad kandekonstruktsiooni (joonis 24 a) ning pööningu põrandat. Kahel hoonel on pööningu vahelaele paigaldatud ca.30 cm paksune puistevillast soojustus. Kuigi laudadest käiguteed on ehitatud, esineb siiski villale tallatud käiguteid ja villa ebaühtlast kihipaksust (joonis 24 b).

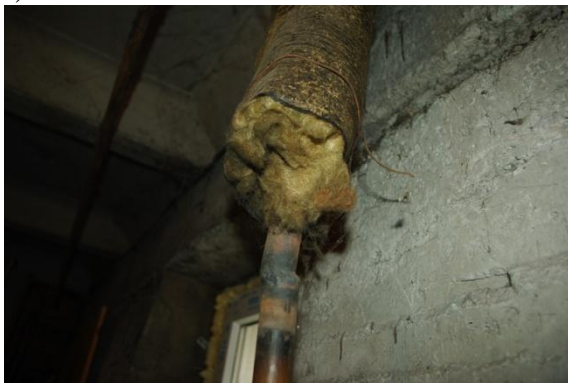
a)

Kõigis uuritud korterelamutes on kaugküttel põhinev küttesüsteem. Ühetorusüsteem on kolmes (KE1, KE5 ja KE6) ja kahetoru süsteem neljas korterelamus. Ühetorusüsteemi puhul radiaatorite reguleerimisvõimalus puudub või osaliselt on reguleeritav tavaliste kraanidega. Sellise kütelahenduse probleemiks on soojuskandja pikk ringlus süsteemis ja radiaatorite ning sellest tulenevalt ruumide ebaühtlane temperatuur. Kahetorusüsteemiga korterelamutes on vanad malmradiaatorid asendatud plekkradiaatoritega ning temperatuur on reguleeritav radiaatoritel asuvate termostaatidega. Küttesüsteemide torustikel esineb puudulikku soojusisolatsiooni keldrites ja pööningul (joonis 25 a), rekonstrueeritud torustikud on korrektselt isoleeritud (joonis 25 b).

Joonis 25. Puudulik küttetorustiku soojustus (a), korrektne küttetorustiku soojustus (b).

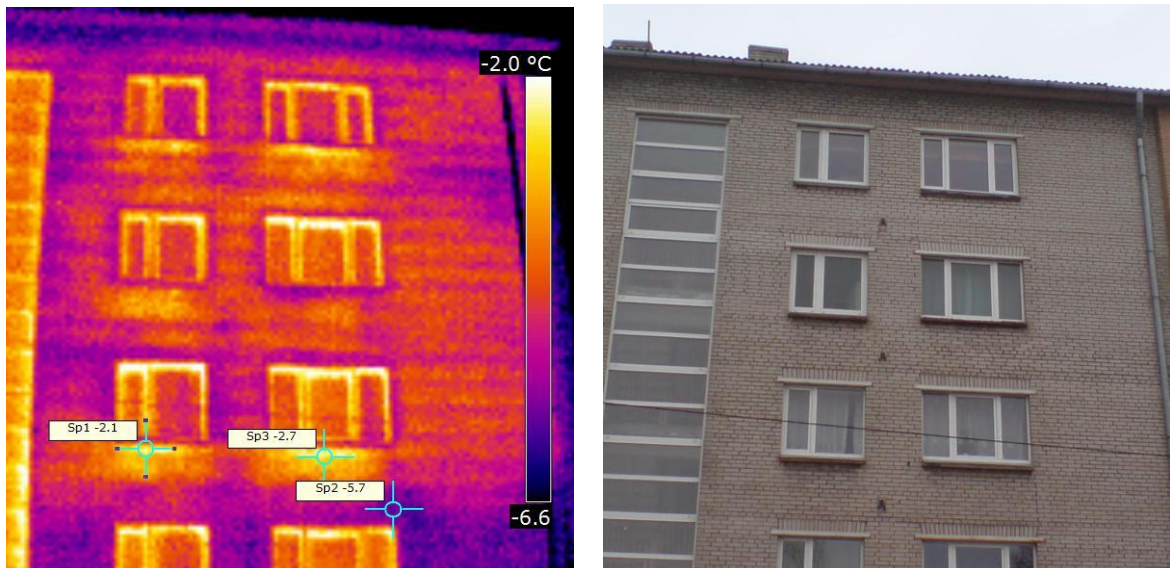
Joonis 26. Tellishoone välisseina sidekiviread ja aknaalused soojuslekked.

Väljatoodud termopildid on probleemsetest kohtadest, mis esinesid sarnaselt mitme vaadeldud hoone puhul. Telliselamutel tuvastatud põhilised probleemid on: konstruktiivsed külmasillad, mis on tingitud soojustuse katkemisest sidekiviridade kohal (joonis 26). Soojalekked akende aluses piirkonnas, see probleem on tingitud niiskunud kividest ja võimalikust soojustuse äravajumisest. Aknaalused piirkonnad on eriti probleemsed just esimestel korrustel (joonis 27).

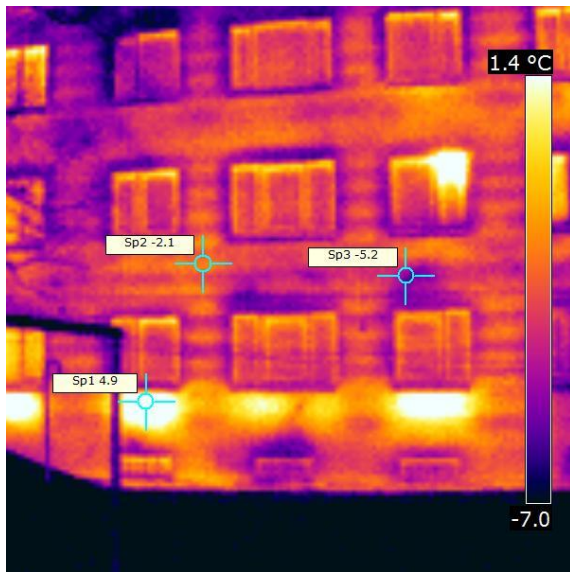
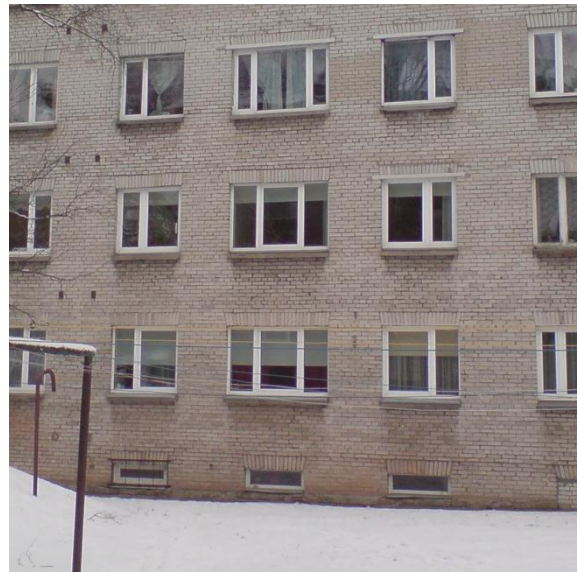
Joonis 27. Telliselamu aknaalused soojuslekkekohad

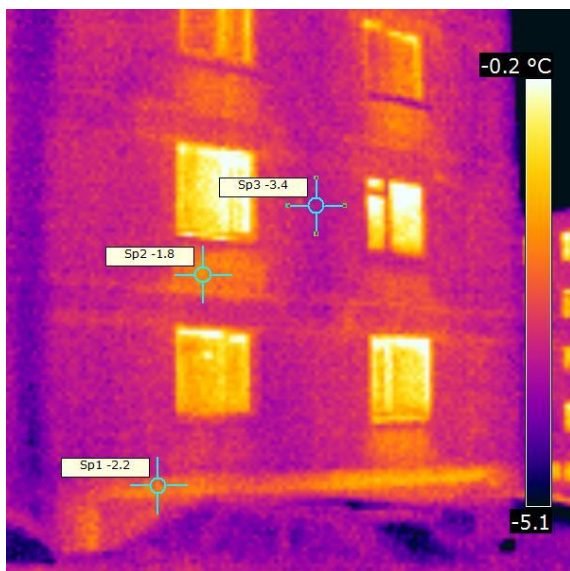
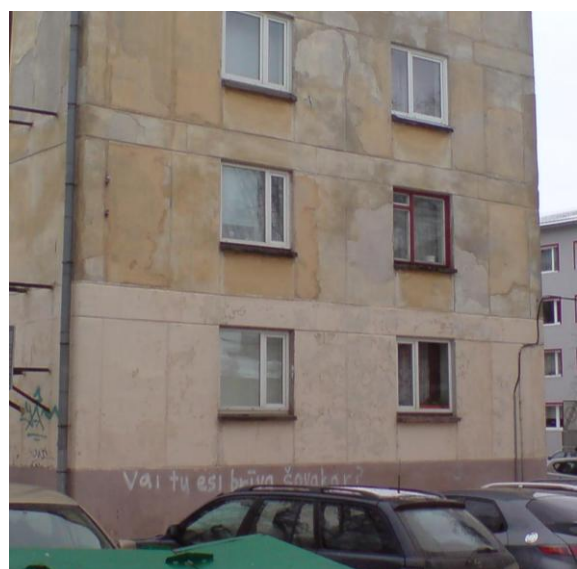
Suurplokkidest korterelamu termografeerimisel ilmnenu soojalekkekohad on plokkide vahed, akende alused ja sokli piirkond (joonis 28). Sarnased probleemid esinesid nii otsa- kui pikiseintes (joonis 29).

Joonis 28. Suurplokkidest korterelamu otsaseina termopilt.

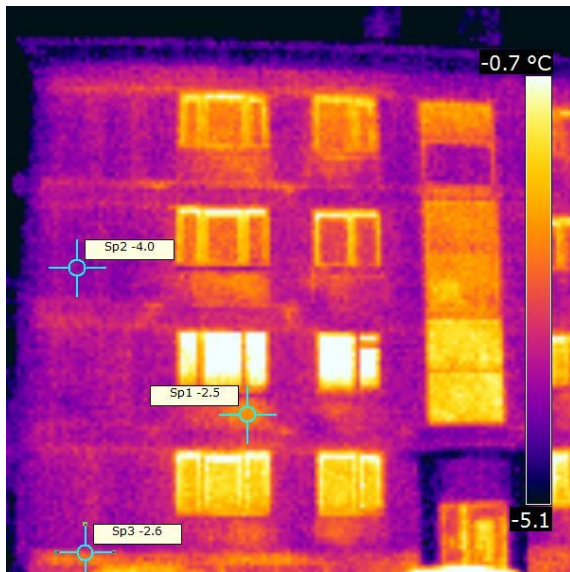
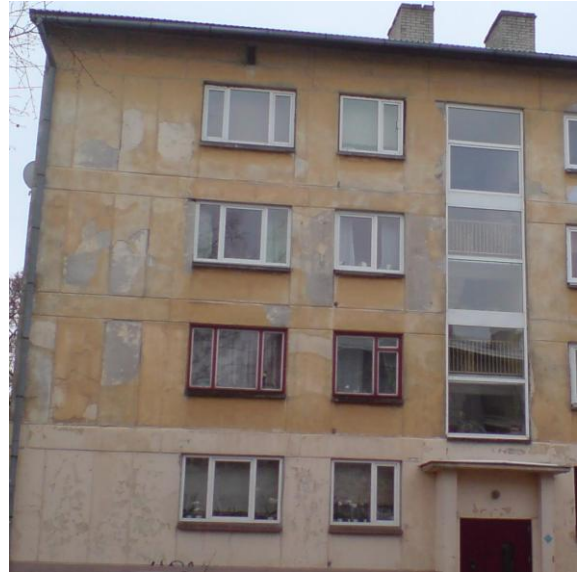
Joonis 29. Suurplokkidest korterelamu pikiseina termopilt.

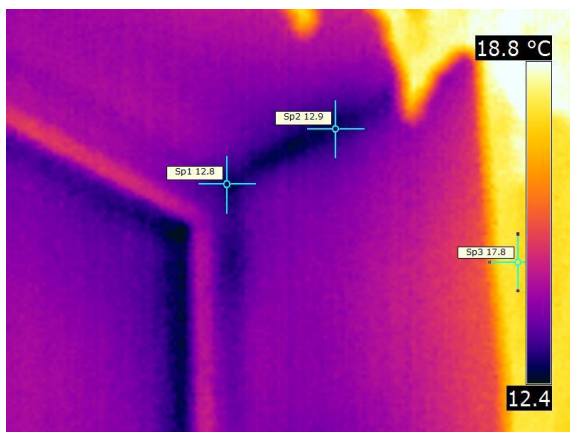
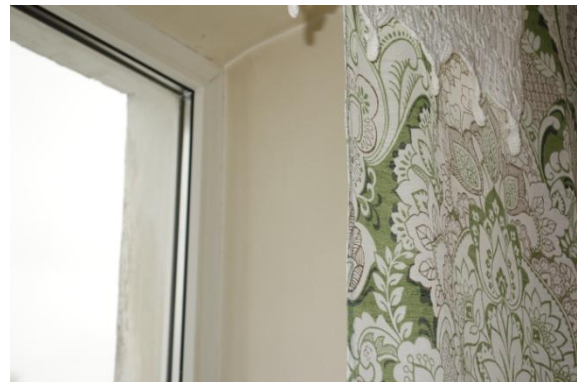
Joonis 30. Akna ümbruse soojaleke, pinnatemperatuurid $Sp1=12,8^{\circ}\text{C}$, $Sp2=12,9^{\circ}\text{C}$, $Sp3=17,8^{\circ}\text{C}$

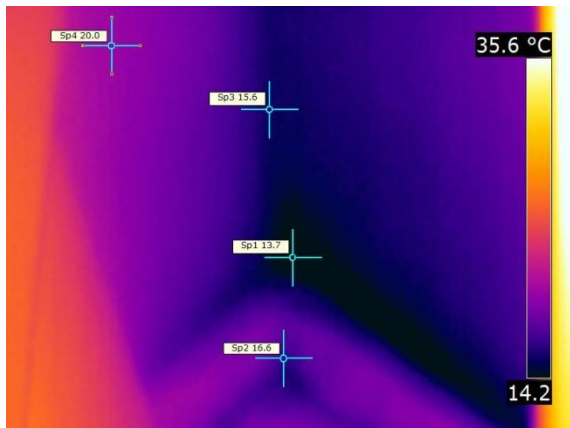
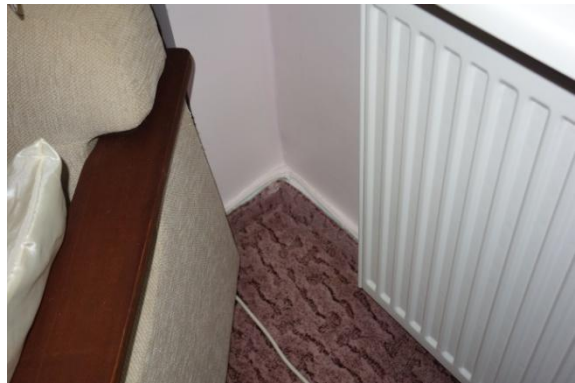
Joonis 31. Põranda ja seina liitekohta külmasild, pinnatemperatuurid $Sp1=13,7^{\circ}\text{C}$, $Sp2=16,6^{\circ}\text{C}$, $Sp3=15,6^{\circ}\text{C}$, $Sp4=20,0^{\circ}\text{C}$

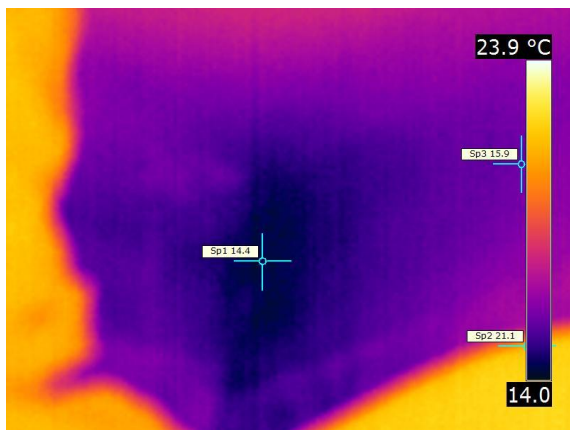
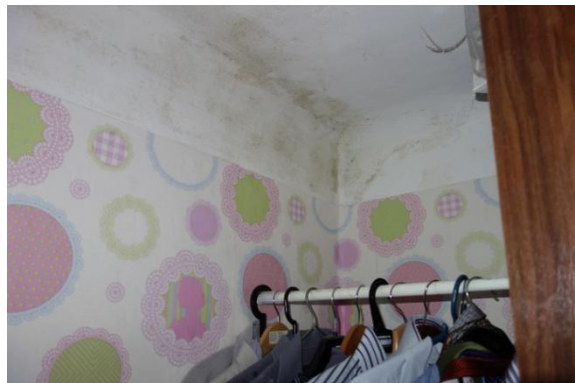
Joonis 32. Välisseina ja vahelae liitekohta külmasild, pinnatemperatuurid $Sp1=14,4^{\circ}\text{C}$, $Sp2=21,1^{\circ}\text{C}$, $Sp3=15,9^{\circ}\text{C}$

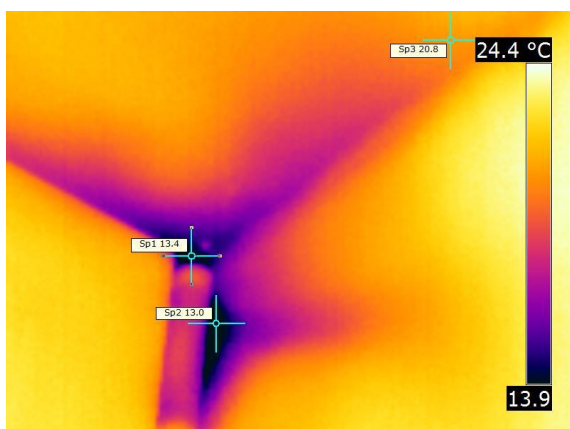
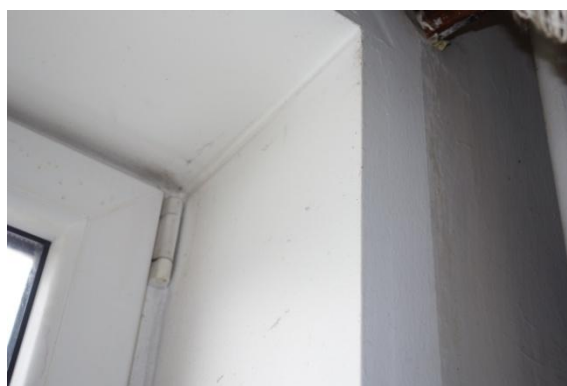
Piirete õhulekkekohtade tuvastamiseks alarõhu tingimustes tehtud termopildil (joonis 33) on näha, et võrreldes tavaolukorra termopildiga (joonis 34) on pinnatemperatuurid muutunud madalamaks.

Joonis 33. Aknanurga termopilt alarõhu tingimustes

Pinnatemperatuuride erinevus tavaolukorras ja alarõhu tingimustes on samas aknanurgas $\sim 2^{\circ}\text{C}$. Väliskeskkonnast külma õhu korterisse tungimine mõjutab eelkõige mugavustunnet, sest tekib tõmbus. Seda kompenseeritakse tavaliselt sisetemperatuuri tõstmisega. Juhul kui välissein jahtub niipalju, et jõuab kastepunktist madalamale, kondenseerub niiskus välispiirdesse ja suurendab hallituse tekkeriski [28].

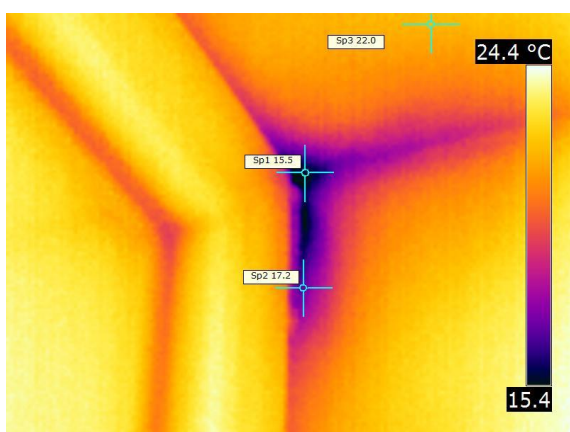
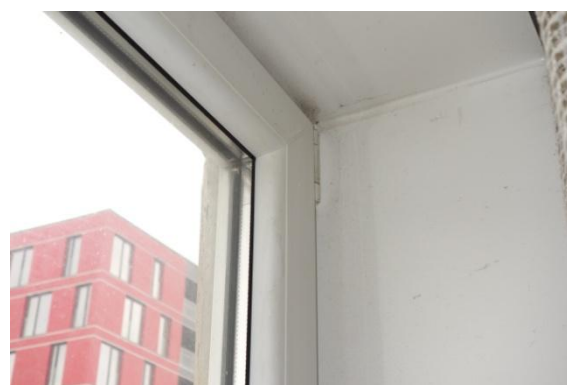
Joonis 34. Aknanurga termopilt tavaolukorras
